Nový pohled na stavební vývoj kostela Nanebevzetí Panny Marie v Nezamyslicích

ROMAN LAVIČKA

Autor se ve svém článku zabývá především stavebními dějinami památky ve středověku. V první polovině 14. století vznikl na místě starší, bližší neznámé svatyně v Nezamyslicích (okr. Klatovy) nový kostel, jenž svým půdorysným rozsahem téměř odpovídal dnešnímu velkému chrámu. Měl polygonálně ukončené kněžiště a hranolovou věž na severní straně; tato věž není románského původu. V druhé polovině 14. století byla do jihozápadního koutu chrámové lodi vestavěna další věž. Existující kněžiště na půdorysu rovnoramenného kříže se jeví jako ušlechtilé architektonické dílo z období let 1390–1400. Výkazuje sice společné znaky s několika jihočeskými vrcholně gotickými kostely (Blanice, Bavorov, Miličín, Soběslav), ale je pravděpodobné, že bylo ovlivněno stavebními hutěmi působícími v Praze. V době kolem roku 1485 se upravovalo zvonové patro severní věže. V roce 1514 nebo krátce poté došlo k výměně krovu nad presbytářem. Z formálního rozboru, z historických souvislostí a ze srovnání s pozdně gotickými chrámovými stavbami se sklípkovými klenbami v jižních a jihozápadních Čechách (Horažďovice, Blatná, Bech

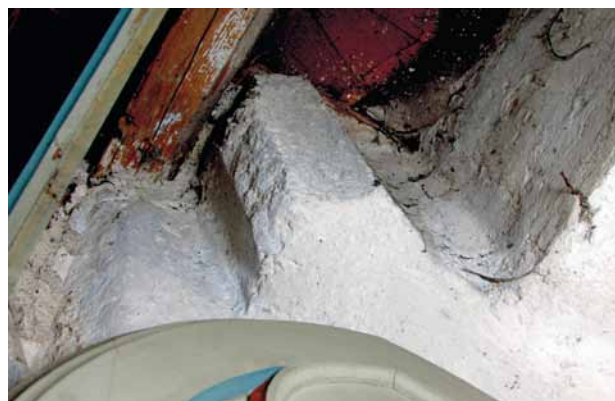
Obr. 5. Nezamyslice, kostel Nanebevzetí Panny Marie. Torzo žebra gotické klenby v severozápadním koutu kněžiště při vstupu na kazatelnu. (Foto R. Lavička, 2015)

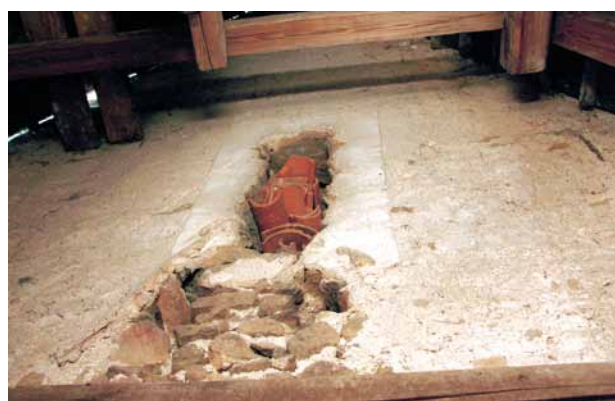
Obr. 6. Nezamyslice, kostel Nanebevzetí Panny Marie. Otisk vrcholu sedlové střechy staršího kněžiště pod větracím okénkem ve štítu nad vítězným obloukem. Pohled od východu. (Foto R. Lavička, 2015)

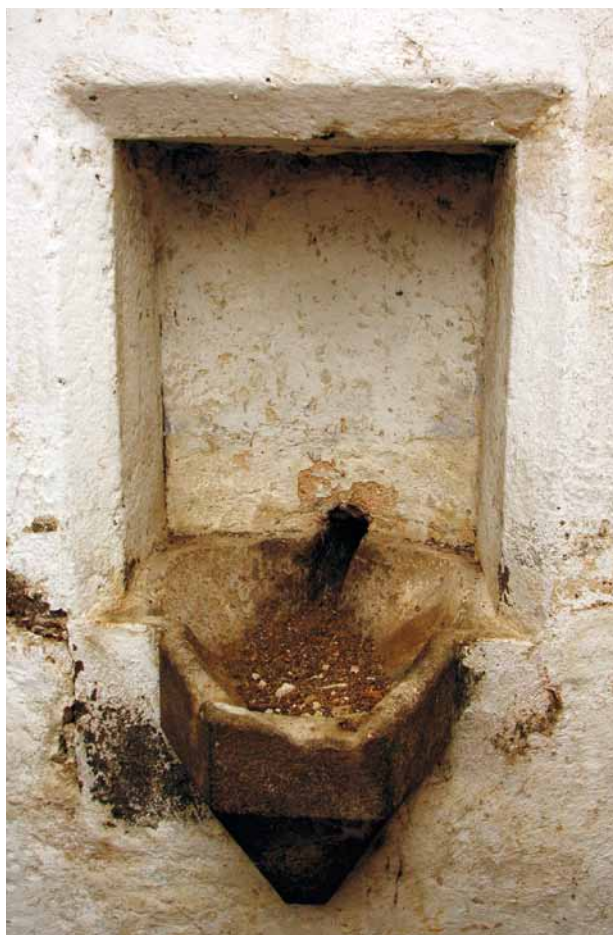
Obr. 8. Nezamyslice, kostel Nanebevzetí Panny Marie. Přízemí severní zdi věže. Nika s lavabem v tlouštkce severní zdi. (Foto R. Lavička, 2015)

Nika s kamenným lavabem polygonálního tvaru v severní zdi zřetelně dokládá, že přízemí věže sloužilo především jako sakristie (obr. 8). Její interiér ve středověku osvětlovalo úzké obdélníkové okno v ose severní stěny, jež se uvnitř jeví jako pravouhlý výklenek. Druhé, dnes zazděné okno s půlkruhovým záklenkem je umístěno na vnější osu východní stěny, zatímco v interiéru se jeho

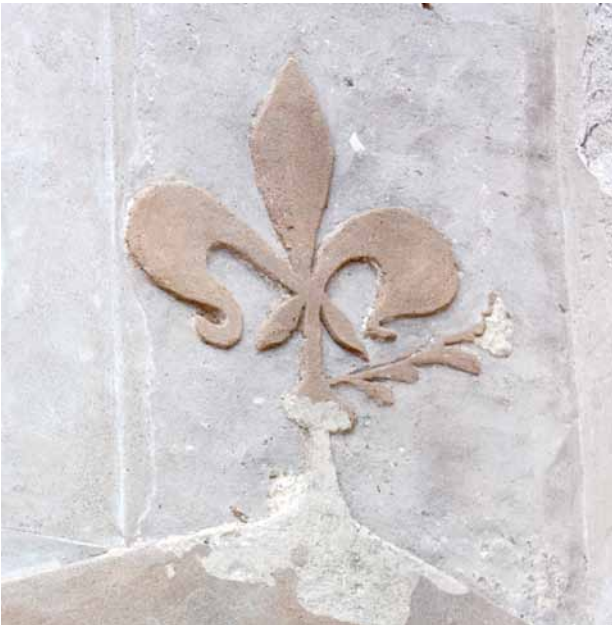
Obr. 15. Nezamyslice, kostel Nanebevzetí Panny Marie. Zazděný gotický vstupní portál na jižní straně lodi – detail vrcholu pasparty s motivem lilie. (Foto R. Lavička, 2015)

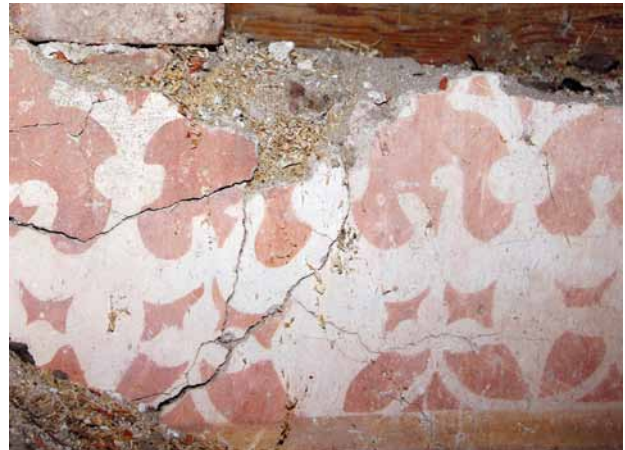
Obr. 16. Nezamyslice, kostel Nanebevzetí Panny Marie. Půda lodi. Pozůstatky kružbového pásu s motivem lilie malovaného na omítce svislých stěn včetně koutové věže. (Foto R. Lavička, 2015)

portál časově zařadit do doby přestavby kostela v letech 1390–1400. Nejspíš stejně starý je kružbový vlys s motivem lilie, téměř stejným jako ve vrcholu pasparty jižního portálu, namalovaný na omítce stěn uvnitř lodi po celém obvodu jejího kdysi plochého dřevěného stropu, včetně stěn koutové věže (obr. 16).

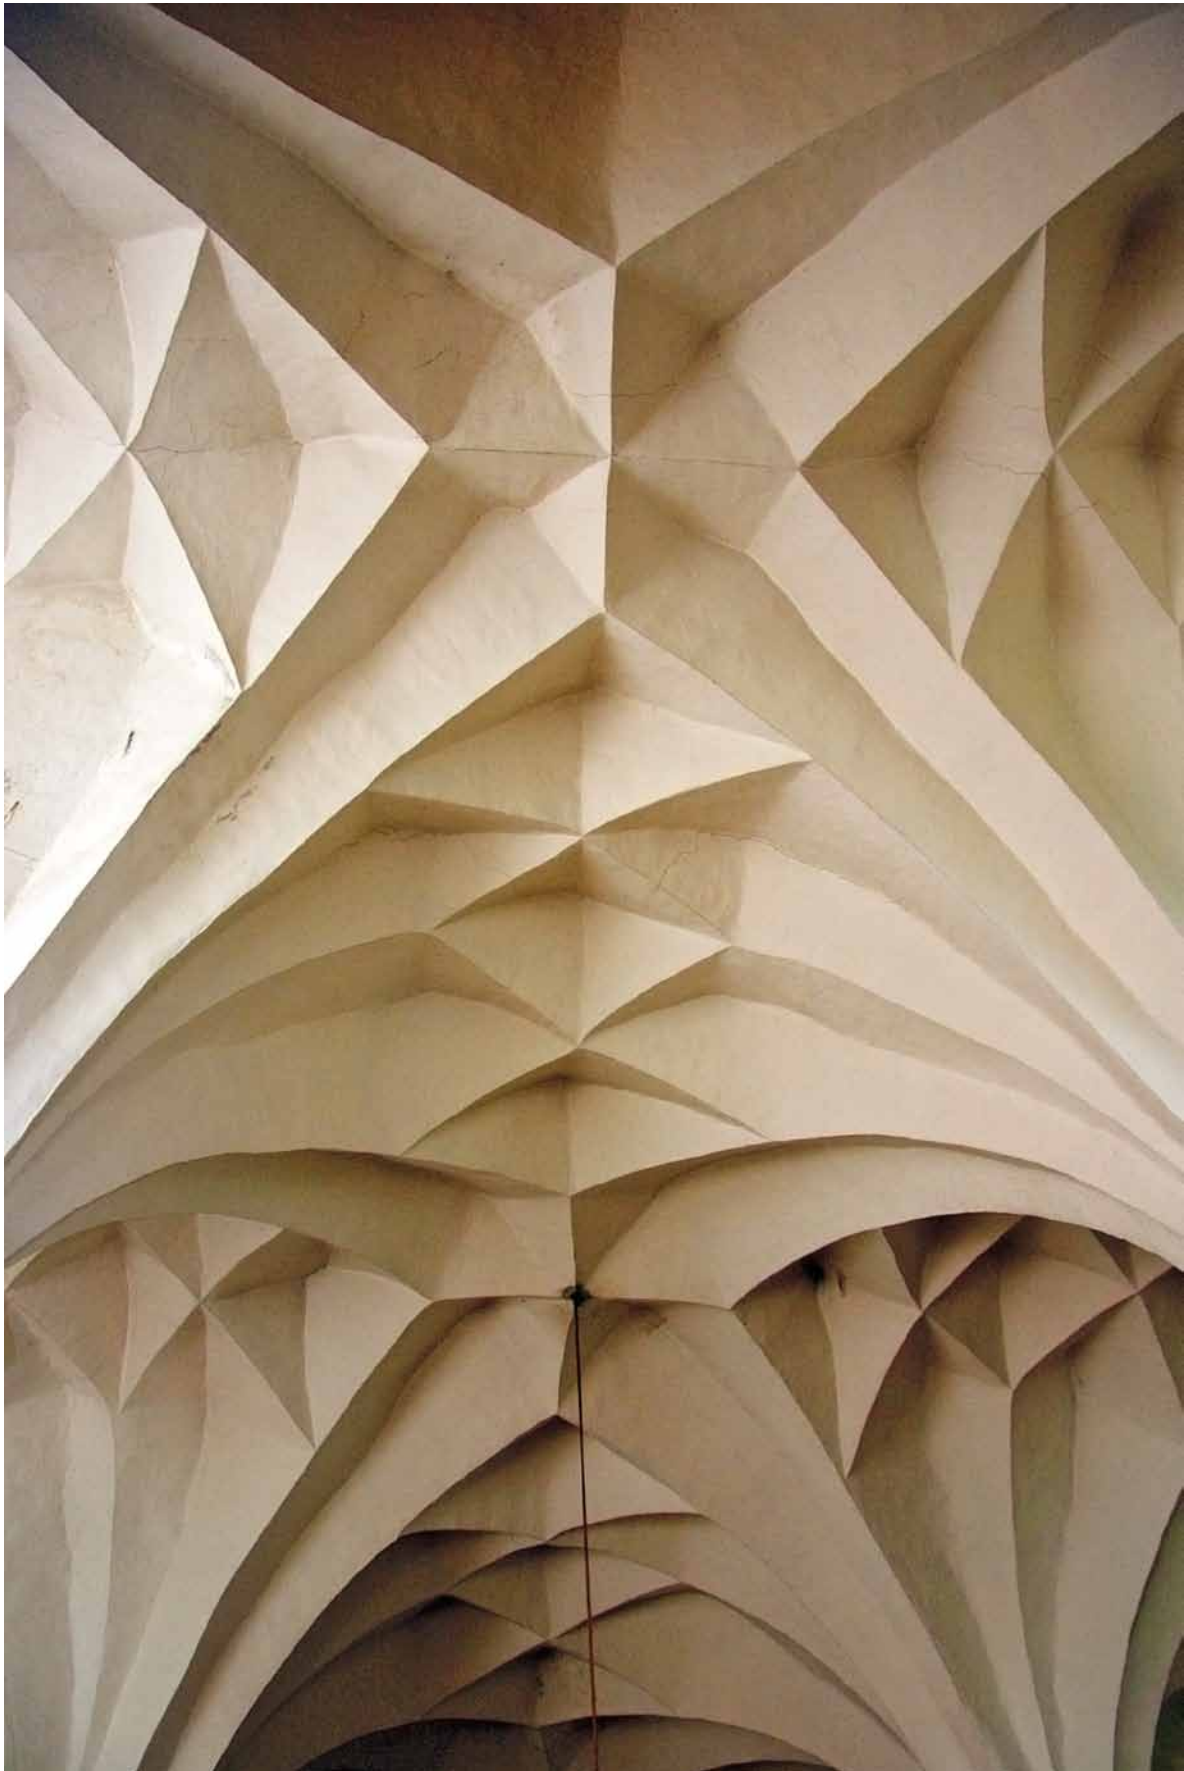
Obr. 18. Nezamyslice, kostel Nanebevzetí Panny Marie. Trojlodní síň. Sklípkové klenby v jižní lodi v pohledu od východu. (Foto R. Lavička, 2015)

V případě krovu nad trojlodím kostela v Nezamyslicích přinášejí jindy přesvědčivé dendrochronologické poznatky naopak několik nejasností. S ohledem na známou a převažující stavební praxi lze soudit, že obvykle nad určitým prostorem interiéru nejdříve vznikl krov a střecha a teprve až potom byl interiérově opatřen stropem, popřípadě zaklenut, přičemž stáří dřeva použitého na stavbu krovu zpravidla znamená *terminus post quem* provedení klenební konstrukce. V literatuře se však až dosud všeobecně udává, že sklípková klenba trojlodní síně kostela v Nezamyslicích pochází z počátku 16. století, tedy ještě z doby Půty Švihovského z Rýzmburka.⁵⁵ Podle nedávno zjištěného stáří krovu by tomu však mělo být až po roce 1530 (?; obr. 17, 18).
